## Aus der VdS-Fachgruppe Remote-Sternwarten: Drei Jahre technische Betreuung und andere Herausforderungen

von Kai-Oliver Detken und Thomas Appel

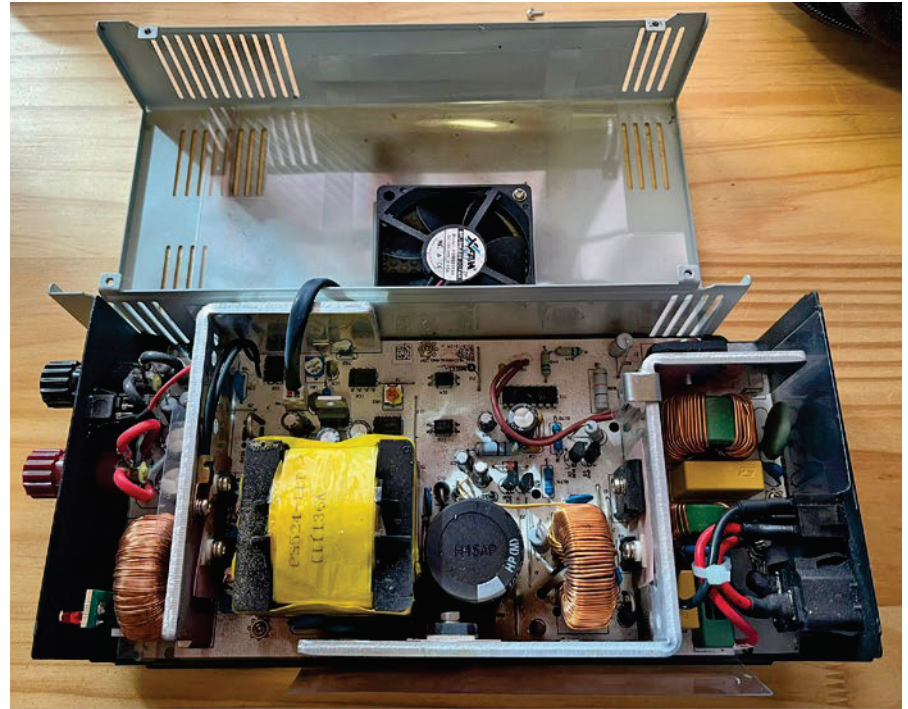
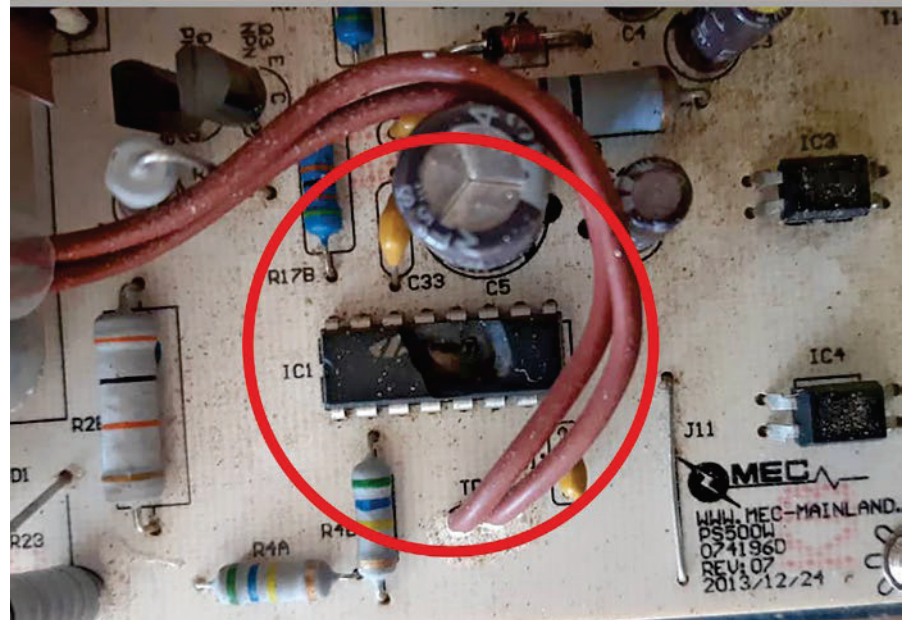
1 Defektes Netzteil mit durchgeschmorten Komponenten der 10Micron-Montierung (Bild: Jürgen Obstfelder)

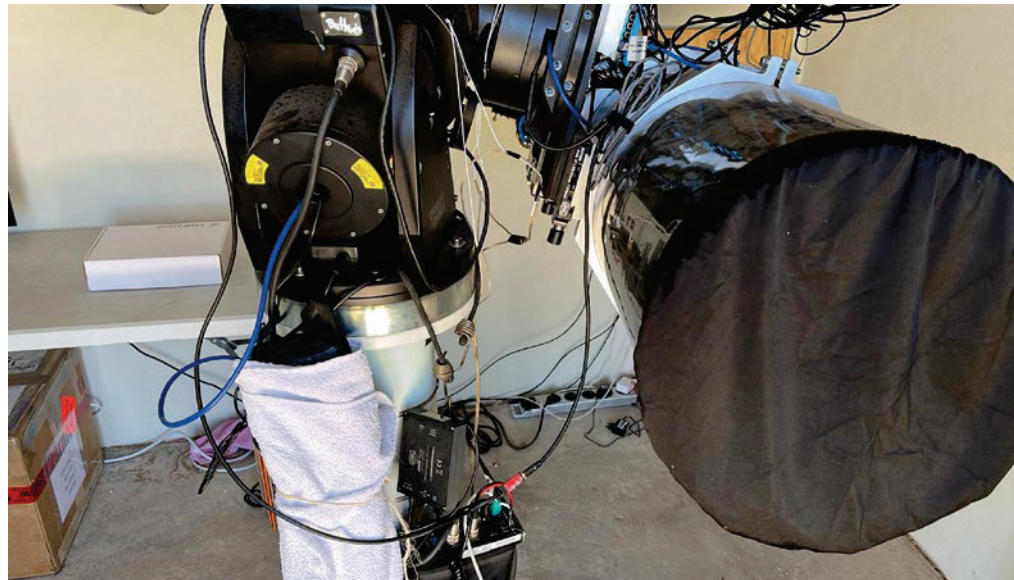
2 Das aktuelle Kabelmanagement der gesamten Sternwarte muss überarbeitet werden (Bild: Jürgen Obstfelder)

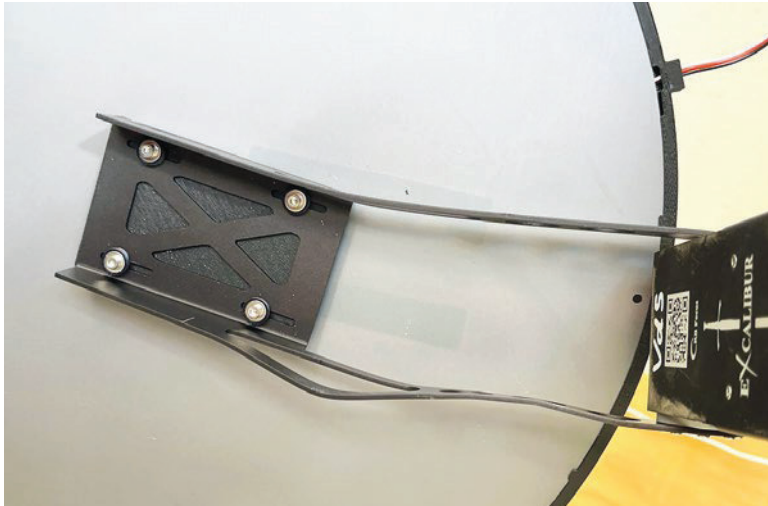
dings erst nach drei Jahren im April 2026 stattfinden. Dazu ist eine Wartungsliste angefertigt worden, die vorher mit dem Kernteam abgestimmt wurde. So ist der Wechsel des Haupt- und Fangspiegels des Newtons geplant, da der Hauptspiegel beim Einbau vor drei Jahren etwas abbekommen hatte. Beide Spiegelteleskope sollen zudem neu kollimiert werden. Auch die exakte Ein- und Ausrichtung hat sich im Laufe der Zeit etwas verschlechtert und muss neu eingestellt werden. Das gesamte Kabelmanagement (s. Abb. 2) soll ebenfalls aktualisiert und die Klebebänder durch Kabelbinder oder Alternativen ersetzt werden. Die Flatpanels sollen neu angebaut werden, da sie im gesamten Betrieb aus unterschiedlichen Gründen immer wieder ausgefallen sind. Unter anderem überlebten sie verschiedene Kollisionen mit dem Rolldach nicht (s. Abb. 3), die durch einen Fehler in der Programmierung des Advanced Sequencers von N.I.N.A. verursacht wurden. Derzeit wird mit dem Hersteller aus Spanien (RB Focus [5]) über eine erneute Reparatur

3 Verbogenes 12-Zoll-Flatpanel nach einer Kollision mit dem Rolldach  
(Bild: Jürgen Obstfelder)

verhandelt. Alternativ wird über den Bau von eigenen Flatpanels mittels 3D-Drucker nachgedacht. Der Industrierechner von Thomas Krenn soll ebenfalls aufgeräumt, mit Windows 11 bestückt, das Backup-Konzept angepasst und größere Backup-Festplatten angeschlossen werden. So findet momentan keine Komprimierung der Rohdaten statt und die nachträgliche Komprimierung würde die Sternwarte mehrere Tage außer Betrieb setzen. Auch die Software-Komponenten N.I.N.A. und ASCOM sollen ein Update erfahren. Der letzte Update-Versuch von N.I.N.A. scheiterte, weil diverse Plugins danach nicht mehr liefen. Das soll vor Ort etwas genauer untersucht und behoben werden. Zuletzt sollen dann noch alle Filter, Spiegel und Kameras gereinigt werden, um die Sternwarte wieder in einem optimalen Zustand zurückzulassen. Geplant wird die Wartung mit zwei Personen für 14 Tage, da es zu Verzögerungen durch das Wetter, den Zoll oder die Fluggesellschaft kommen kann.
